DIAGNÓSTICO HIDRO-AMBIENTAL DO RIO POTI NO ESTADO DO CEARÁ

RESUMO – A necessidade de análise do contexto ambiental, avaliando-se as características de uso e ocupação do solo constitui uma etapa primordial na gestão dos recursos hídricos. Em bacias hidrográficas federais a questão é ainda mais delicada, pois, ações de montante, no estado onde nascem os rios, refletirão no estado vizinho onde o rio continua seu curso, é importante considerar que não só as intervenções hídricas são responsáveis por estas mudanças, o assoreamento e a qualidade da água, muitas vezes, são questões mais críticas e menos discutidas que estas. Para o rio Poti não poderia ser diferente, nascendo no estado do Ceará e seguindo o seu trajeto em território piauiense, localizado em uma região semi-árida, as questões culturais tem enorme peso no que diz respeito às práticas de uso e ocupação do solo. A Agência Nacional de Águas (ANA), juntamente com órgãos ligados a área de recursos hídricos dos dois estados, criou alguns grupos de estudos para atuar nesta bacia e obter dados atuais e precisos desta área. No que concerne a degradação ambiental da área este trabalho identifica os principais tipos de degradação.

2

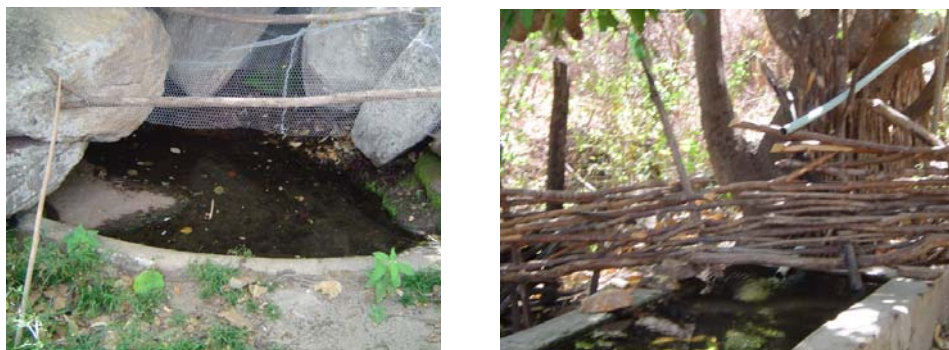
A nascente do rio Poti localiza-se no município de Quiterianópolis, na localidade de Jatobá, em uma área de propriedade privada (coordenadas 40°50'23" W e 06°05'07"S). A captação é feita por meio de uma tubulação que leva a água para tanques a cerca de 100m; dos tanques, a água é coletada para abastecimento humano e dessedentação de animais (Figura 2).

Figura 2. Foto da nascente e tanques de coleta de água

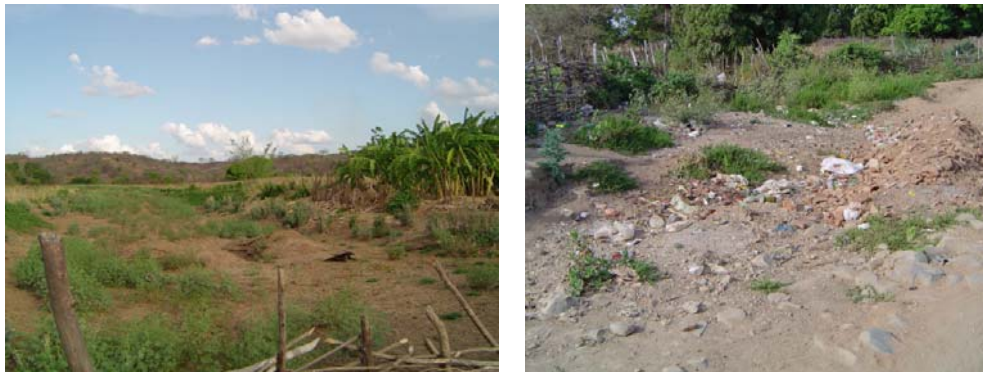
Descendo o rio, já na comunidade de Santa Maria - conglomerado urbano às margens do Poti (Figura 5) com cerca de 10 mil pessoas - observa-se o desmatamento da mata ciliar a qual foi transformada em área agrícola e também a inexistência de coleta **dos resíduos** sólidos, de maneira que todo o lixo converge para o leito do rio (Figura 6).

Figura 6 – Fotos do leito do rio em zona urbana – plantio e lixo

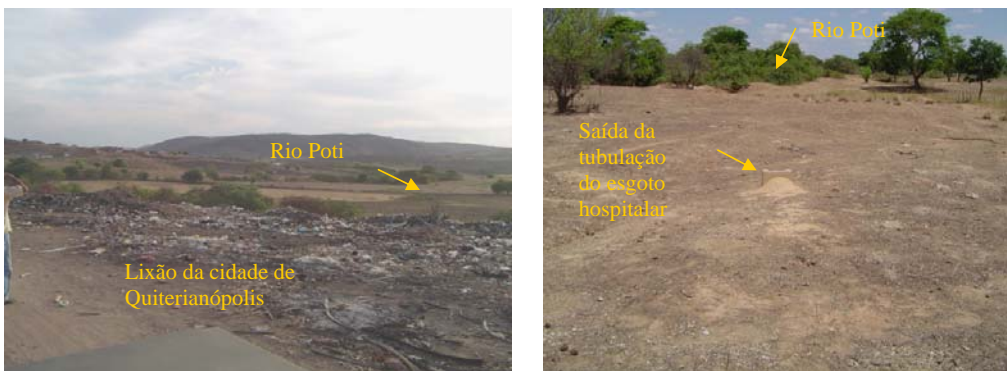
Em **todas as** aglomerações urbanas observa-se o mesmo descaso com as questões ambientais. Na sede do município de Quiterianópolis, por exemplo, o lixão encontra-se a pouco mais de 200m do rio, em uma área de declive. Em Crateús, cidade que está também localizada à margem do rio, além de aterros nas suas **margens**, existe o lançamento de esgotos. Até nas pequenas comunidades, **como é o caso de Bandarra e Santo Antônio dos Azevedos**, ocorrem fatos desta natureza, existindo, nesta última, inclusive, o lançamento de esgoto hospitalar (Figura 7).

Figura 7 – Pontos de intensificação da degradação da qualidade da água do rio Poti

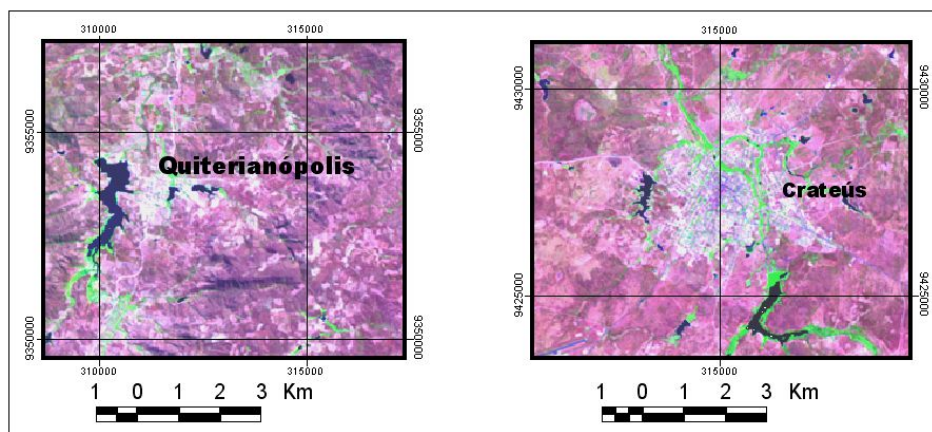
Na **Figura 8** **observam-se as imagens de** algumas das maiores áreas urbanas que se desenvolveram ao longo do Poti, quais sejam: Quiterianópolis, Santa Maria, Santo Antônio, Crateús e Ibiapaba.

Figura 8. Sedes municipais cortadas pelo do rio Poti

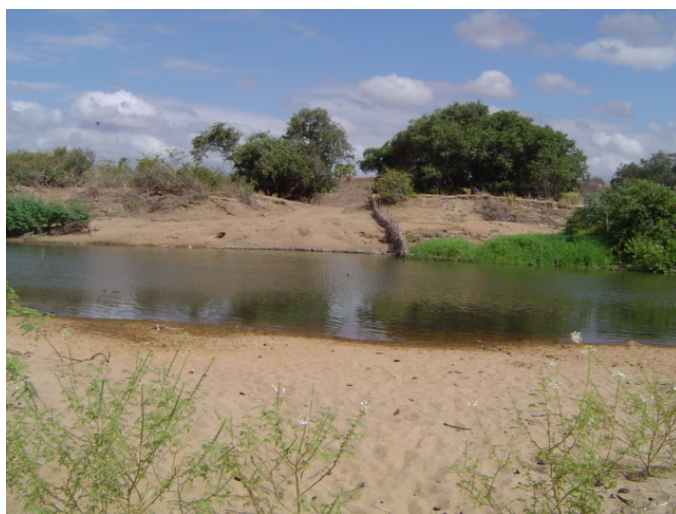
Em muitas áreas às margens do rio estão erodidas em consequência das fortes chuvas acontecidas em janeiro de 2004, quando a velocidade das águas também fez com que muitos sedimentos fossem carregados para a calha, assoreando o rio em vários trechos (Figura 9). A pouca cobertura vegetal foi um dos fatores que mais contribuíram para este tipo de degradação. No trecho final do rio em território cearense, após a cidade de Ibiapaba, a vegetação seca, já nesta época do ano (outubro/novembro de 2004), apresenta uma forte declividade na direção do escoamento, evidenciando a força das águas no período das fortes chuvas.

Figura 9 – Sedimentos carregados para a calha do rio.

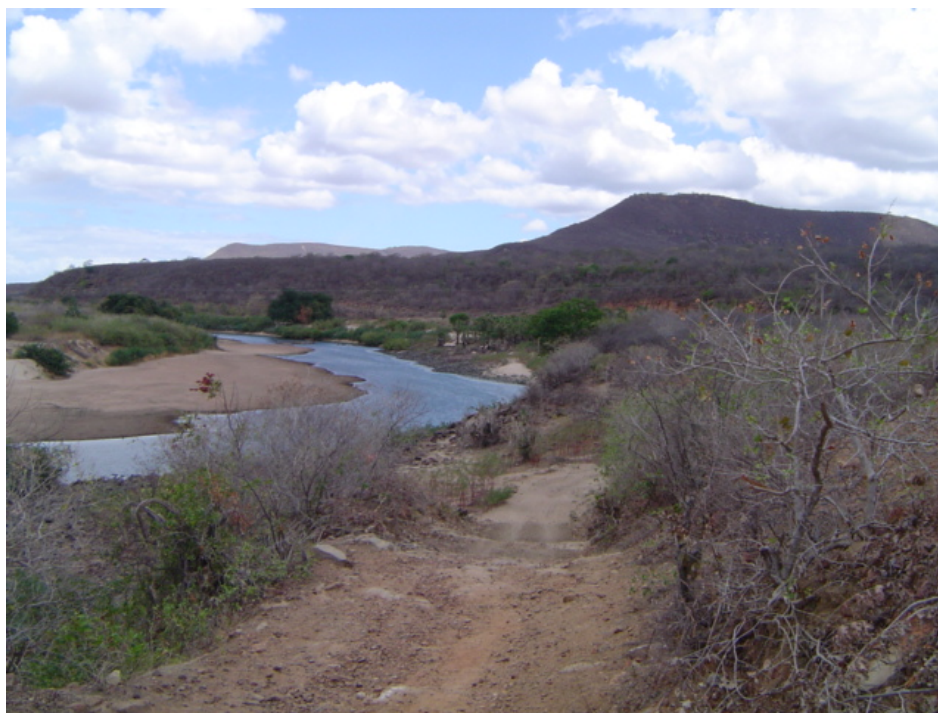
Figura 10 – Rio Poti próximo ao limite dos Estados do Ceará e Piauí

Sendo assim, urge um programa de educação ambiental e de manejo dos recursos naturais na região, de modo a proporcionar à população o conhecimento de técnicas racionais de sua utilização, de modo que possamos ter não só o Poti (Figura 10), mas também muitos outros rios, com água de boa qualidade no semi-árido e assim melhores condições de vida.
